# LAUDO DE VISTORIA

BICICLETA ELÉTRICA · ENQUADRAMENTO LEGAL & SEGURANÇA

| Nº do processo | TGS-2026-00001 |

## PROPRIETÁRIO E REGISTRO FOTOGRÁFICO

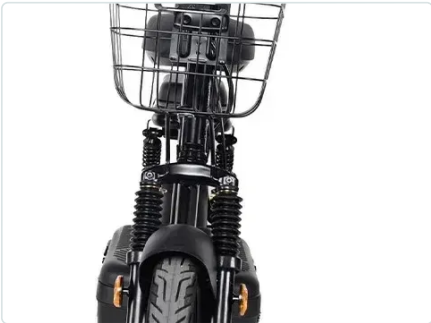
| REGISTRO FOTOGRÁFICO | | | |
|---|---|---|--|
| <b>Frente</b><br>Enviada em 07/09/2026 13:08 · dioneheverson@gmail.com · v1 | <b>Traseira</b><br>Enviada em 07/09/2026 13:09 · dioneheverson@gmail.com · v1 | <b>Lado esquerdo</b><br>Enviada em 07/09/2026 13:09 · dioneheverson@gmail.com · v1 | |

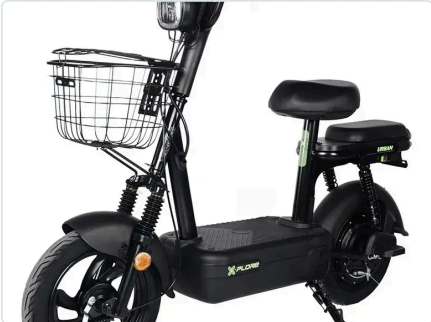
| REGISTRO FOTOGRÁFICO | | | |
|---|---|---|--|
| <b>Lado direito</b><br>Enviada em 07/09/2026 13:09 · dioneheverson@gmail.com · v1 | <b>Motor</b><br>Enviada em 07/09/2026 13:10 · dioneheverson@gmail.com · v1 | <b>Etiqueta técnica</b><br>Enviada em 07/09/2026 13:10 · dioneheverson@gmail.com · v1 | |
